Sähkötekniikan korkeakoulu

Sementtikiinnitteisten lonkkaproteesien polymeeriliukupinnan kuluma ja sen mittaaminen tietokoneavusteisesti

Diplomityö, joka on jätetty opinnäytteenä tarkastettavaksi
diplomi-insinöörin tutkintoa varten Espoossa 02.02.2013.

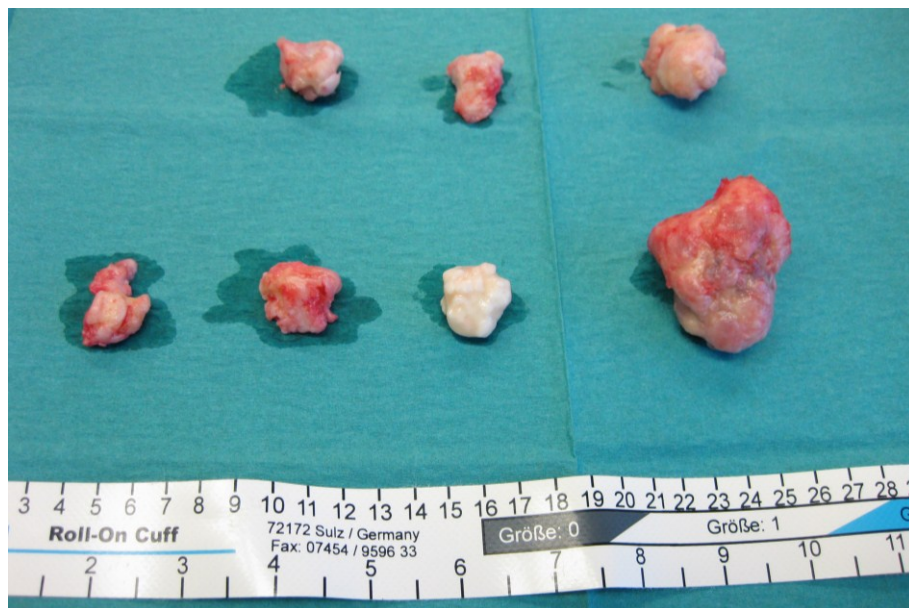
Kuva 5: Leikkauksen yhteydessä poistetut osteofyytit.

Arthroosin yhteydessä havaittavat osteofyytit saattavat olla itsessään niin suuria, että ne haittaavat nivelen toimintaa. Kuvassa 5 esitellään polven tekonivelleikkauksen yhteydessä löydetyt ja poistetut rustoutumat. Suurin löydetty osteofyytti sijaitsi polven takaosassa. Osa nivelalueelta löytyneistä osteofyyteistä ei ollut lainkaan kiinni luussa, vaan ne olivat irrallisena nivelalueella.

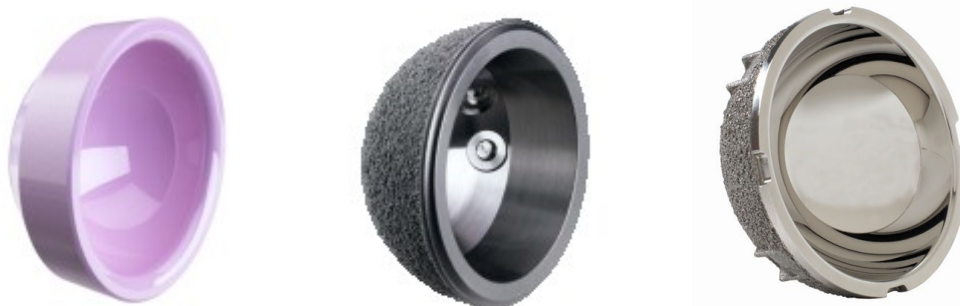
Kuva 10: Vasemmalla keraamiliukupinta, keskellä metallikuppi (shell), jonka sisään voidaan asettaa keraami- tai polymeeriliukupinta. Keskimmäisen kuvan acetabulum-komponentin pohjalla näkyy myös ruuveja varten olevat poistettavissa olevat tulpat. Oikealla yksiosainen metallikuppi, jota käytetään metallisen nuppikomponentin parina.

pohjalla olevat irrotettavat tulpat. Näiden tulppien rei'istä voidaan viedä läpi ruuvit, joilla acetabulum-komponentin kiinnittymistä luuhun voidaan vahvistaa. Kuvassa 10 oikeassa laidassa on metalli-metalliliukurajapinnassa käytettävä yksiosainen acetabulum-komponentti [22], jonka vastaparina käytetään metallista nuppikomponenttia.

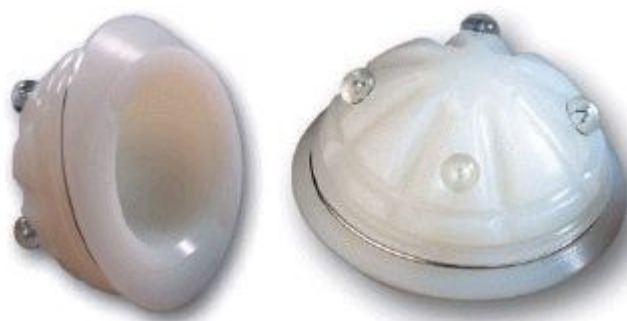
Kuva 11: Sementtikiinnitteinen polymeeriliukupinta. Komponentin pohjassa näkyvät PMMA-nystyt on suunniteltu parantamaan sementtiin kiinnittymistä. Liukupintaa kiertävä metallilanka auttaa radiologisessa tarkastelussa identifioimaan liukupintakomponentin.

Kuvassa 11 esitellään sementtikiinnitteinen polymeeriliukupinta [23]. Kuvassa näkyvät komponentin ulkopinnassa olevat PMMA-nystyt on suunniteltu helpottamaan komponentin asennusta paikalleen. Luun ja implantin välille tulee jäädä 2-3 mm paksu sementtimantteli, jotta komponentin kiinnittyminen on luotettava. Liukupinnassa nähtävät PMMA-nystyt ovat korkeudeltaan 2-3 mm, jolloin komponentti voidaan turvallisesti painaa luuta vasten niin, että komponentin ja luun välille jää sopivan paksuinen kerros sementtiä. Kyseiset nystyt ovat suunniteltu niin, että sementin kovettumisen aikana ne sulavat, edistään komponentin ja sementin välistä kiinnittymistä. Komponentissa oleva metallilanka on puolestaan suunniteltu helpottamaan komponentin identifioimista radiologisesti.

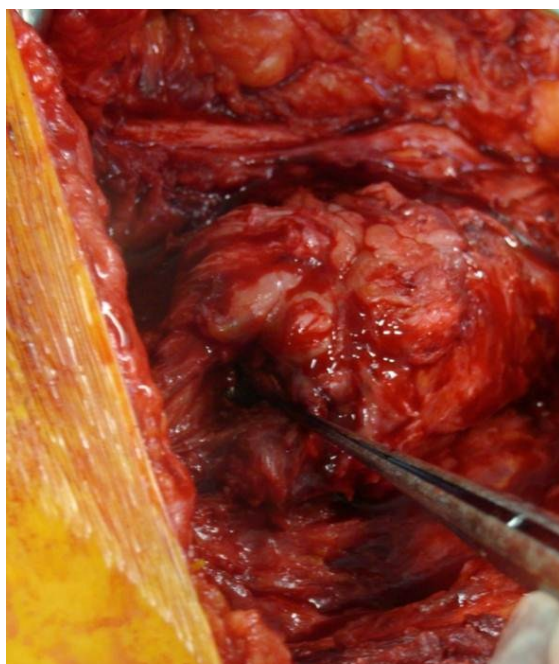
Kuva 24 : Lonkkaimplanttia ympäröivä pseudotuumori. Pinsetti osoittaa kohtaa, josta nivelkapseliin kertynyt metallioosi ja sen käynnistämä nesteilevä vierasesinereaktio on puhjennut ulos nivelestä ja kasvanut suureksi nesteiseksi pseudotuumoriksi.

Pahimmassa tapauksessa metalli-metalliliukurajapinnasta irronneet kulumispartikkelit johtavat pseudotuumoreiden syntyyn. Kuvissa 21 ja 22 nähdään metallimetalliliukuparisen implantin ympärille muodostunut pseudotuumori, joka leikkauksen yhteydessä jouduttiin poistamaan.

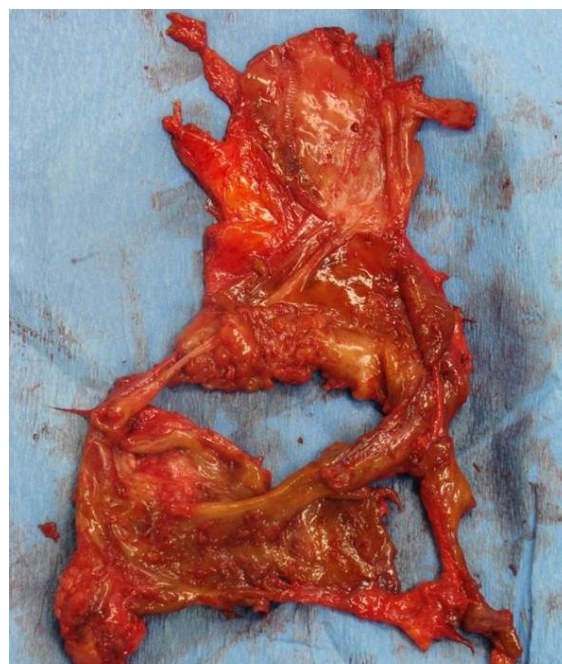
Kuva 23: Kuvassa 21 nähty pseudotuumori, joka ympäröi metalli-metalliliukuparista implanttia, poistettuna elimistöstä.
